Reconstrucción de la FONTANA d'OR

por Juan M.^a de Ribot y de Balle

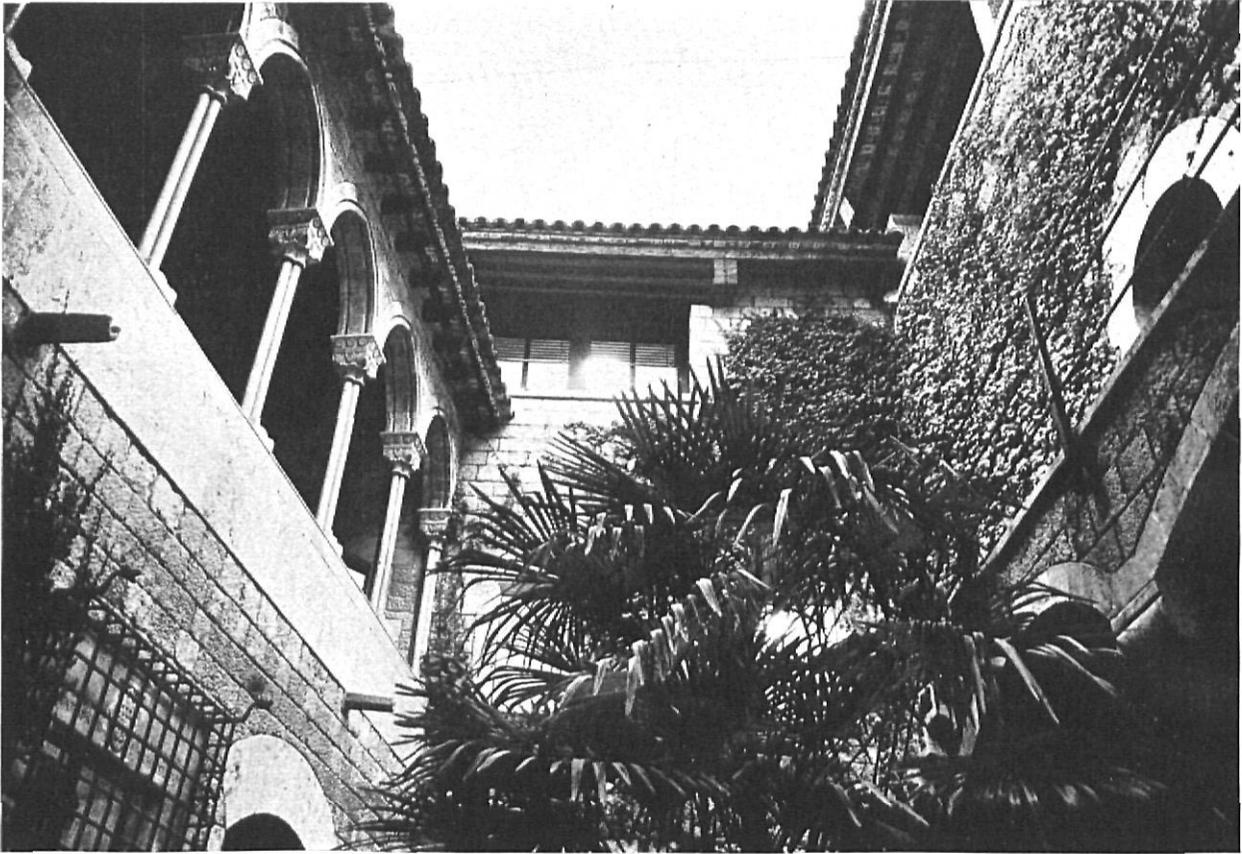
La "loggia" gótica en el piso noble. Construida con los típicos elementos gerundenses empleados en el estilo, Siglos XIV - XV.

debles, como las finas arcuaciones góticas de la galería o loggia que abría al patio interior del monumento. Es muy posible que tal incendio fuese provocado por los defensores del recinto de la Força, en 1462, para crear un «interland» defensivo, un terreno neutro entre la «força vella» y sus sitiadores. Otros indicios de la destrucción de gran parte del edificio, en la fecha indicada, serían las puntas de flecha metálicas, del siglo XV, que se encontraron alojadas en juntas de sillares del paramento de fachada a calle Ciudadanos. La existencia de una acequia, hoy desaparecida, que discurría por la planta sótanos del inmueble, e incluso, quizás, el sugestivo nombre de Fontana d'Or con que es conocido, hacen pensar en la posibilidad de que la fábrica de moneda, o ceca, que en 1462 fue trasladada al recinto de la Força, pudiera haber existido en este edificio en el momento de su destrucción.

Restos del artesanado de madera, con escudos tallados y policromados, se encontraron en una buhardilla del edificio: su recuperación permitió la reconstrucción del techo de la loggia.

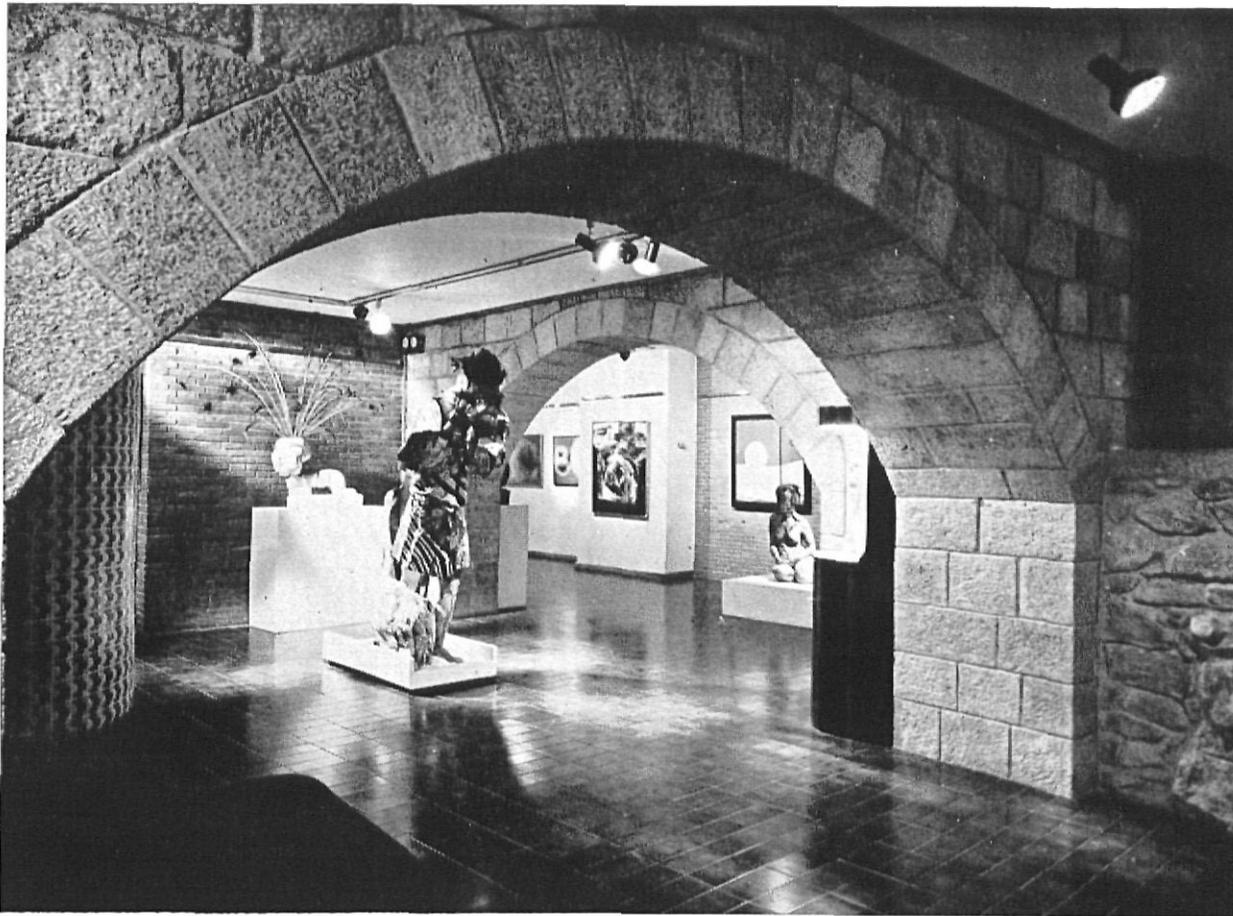
Arcadas de sólida belleza en la planta inferior
(Foto Sans)
