La torre de l'Àngel: telegrafia òptica a l'Empordà

Lluís Bayona, Lluís Buscató i Gemma Vieyra

Lluís Bayona i Prat és arquitecte.
Lluís Buscató i Somoza és historiador.
Gemma Vieyra és arqueòloga.
 Servei de Monuments
 de la Diputació de Girona.

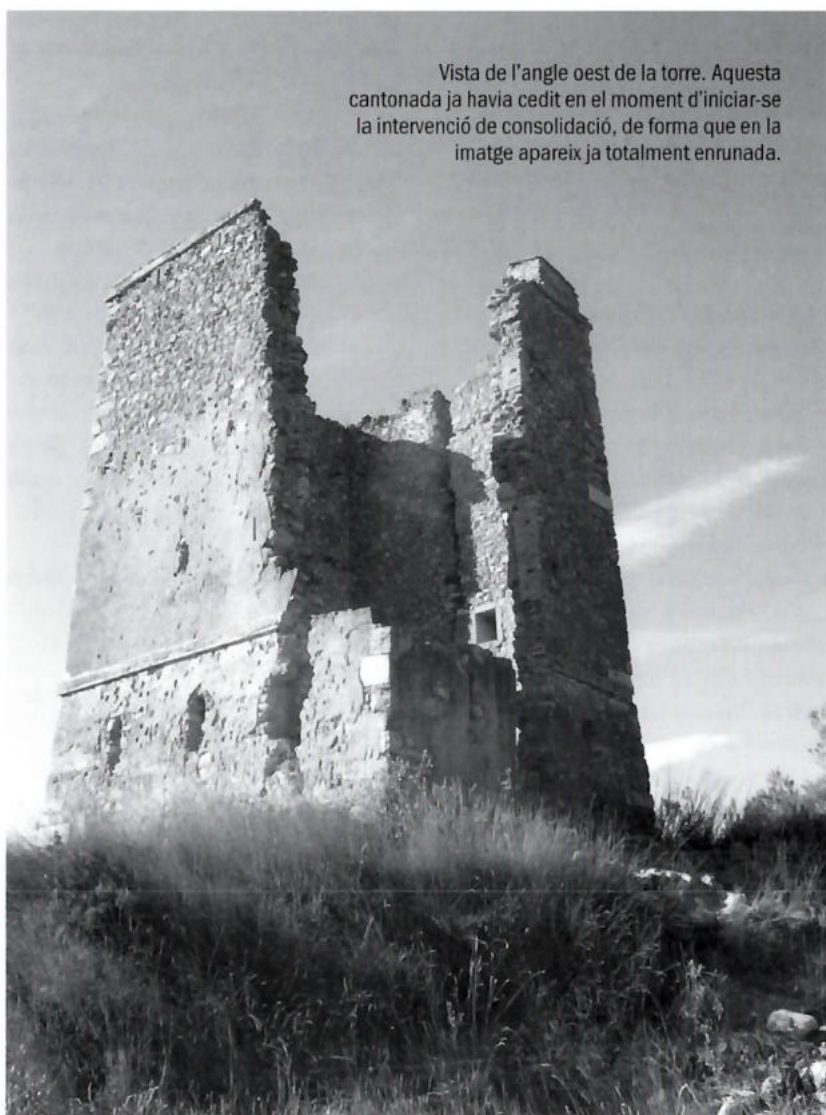
Vista de l'angle oest de la torre. Aquesta cantonada ja havia cedit en el moment d'iniciar-se la intervenció de consolidació, de forma que en la imatge apareix ja totalment enrunada.

En el moment d'iniciar la intervenció, la torre es trobava en estat de ruïna, amb la cantonada nord-est enfonsada i grans esquerdes verticals a les façanes. L'origen d'aquestes patologies s'ha de cercar en el fet que la construcció s'alça sobre un petit turó (146 metres) format per un terreny argilós molt plàstic i expansiu, que s'originà per l'erosió dels terrenys que l'envoltaven. A això, a més, cal afegir-hi que l'edifici no disposava de cap mena de fonamentació, sinó que es construï arran de terra. En conseqüència, un cop desapareguts els pisos interiors tota l'estructura esdevingué inestable.

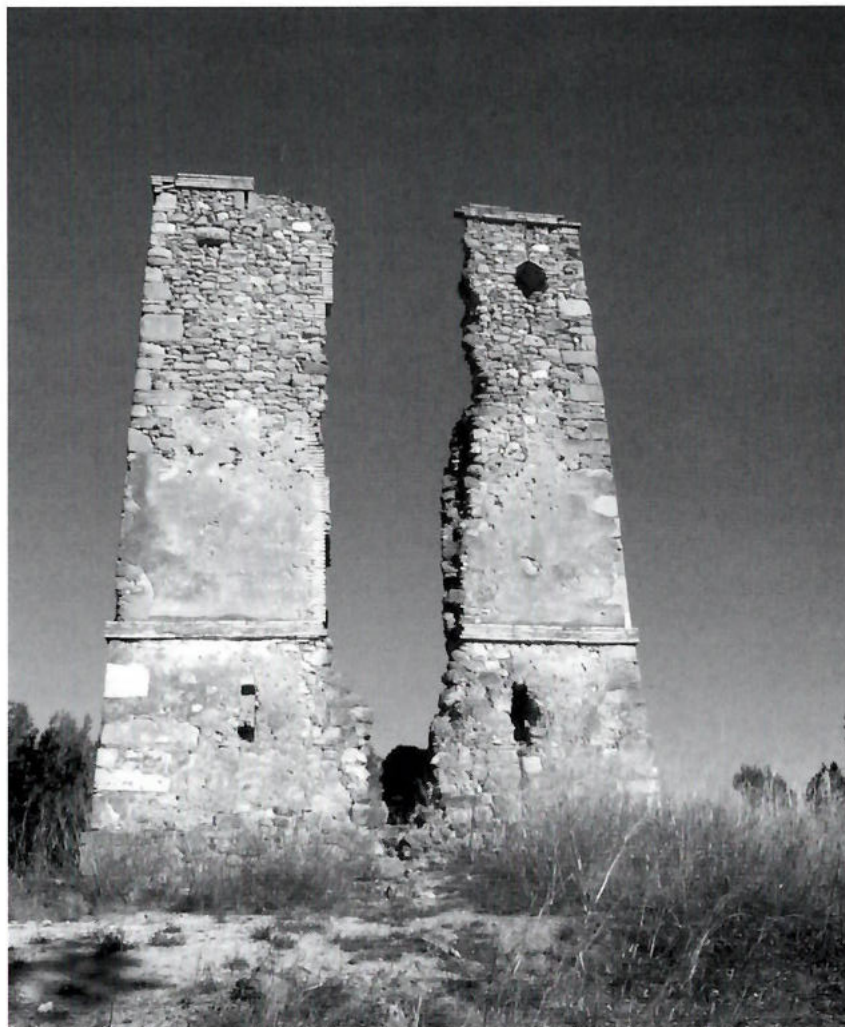
Façanes de la torre, en què es poden observar les patologies que l'afectaven. En concret, a causa de l'extrema plasticitat del terreny, s'havia produït un desplaçament dels murs i, en conseqüència, s'hi havien obert importants esquerdes que feien preveure la ruïna imminent del conjunt.

gant. També s'ha utilitzat calç amurada com a lligant del rejuntat parcial de les parets conservades, que originalment estaven arremolinades. Les façanes s'han netejat amb projecció de silicat d'alumini, que ha permès deixar-hi la pàtina i les restes de morter que es conservaven a la vista. La part de lligada estructural s'ha fet amb l'ancoratge de tres lloses de formigó armat als tres nivells per establir els moviments continus de les parets. Les baranes i escales s'han fet amb ferro d'oxidació controlada i amb fusta, de forma molt lleugera, per tal d'obtenir una mínima afectació visual i contrastar amb la massa de la torre.

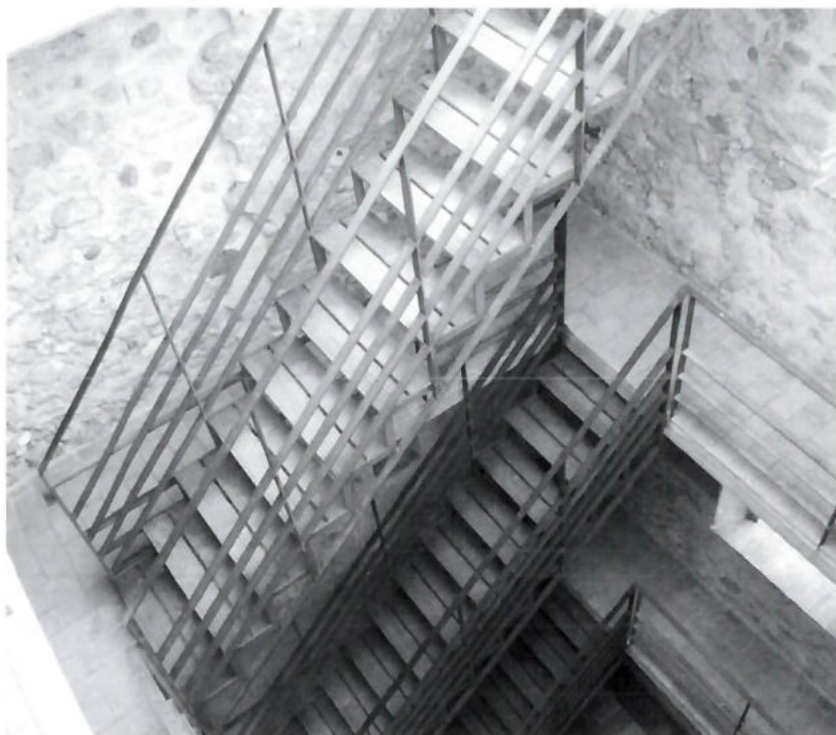
Interior de la torre un cop restaurada, amb els tres nivells de pas recuperats, que alhora serveixen per lligar el conjunt i donar-li solidesa.

possibles solucions. Primer es va considerar la possibilitat de lligar únicament les restes de parets i deixar la torre com una ruïna arqueològica. Aquesta solució hauria permès fer una visita més oberta de l'interior de la construcció, alhora que la intervenció restauradora era mínima. Tanmateix, per recomanació de la Comissió de Patrimoni de la Generalitat de Catalunya, es va plantejar reconstruir la cantonada caiguda. La principal problemàtica que s'havia d'afrontar en aquest procés era, com hem vist, el caràcter extremadament argilós del terreny. Alhora, en procedir a la restauració del conjunt s'ha optat per fer tres nivells de pas, tal com tenia la torre original de la línia civil, i rebaixar mínimament el nivell de la teulada, per deixar vistes les restes d'espitlleres i finestres originals sense tapar (les del pis superior s'havien amortitzat amb la reforma del 1855). Aquests nivells han servit per lligar les parets, donar rigidesa a tota l'estructura i fer-la unitària. També s'ha variat mínimament el sistema d'accés: en origen l'escala era de fusta i es trobava situada en un lateral interior de la torre, adossada a la paret; ara l'interior és obert al centre, amb l'escala en un lateral d'aquest espai, amb ferro tipus Corten, però deixant un pas perimetral, que serveix de lligat de les parets a cada nivell i que alhora permet veure el volum general de la torre i de cada nivell. Així s'aconsegueix fer visitable l'edifici i al mateix temps que el públic pugui accedir de forma còmoda a dalt de tot i percebre la vista tal com ho feien els servidors de la línia al segle XIX, des de cada finestra, espitllera i racó de la torre.

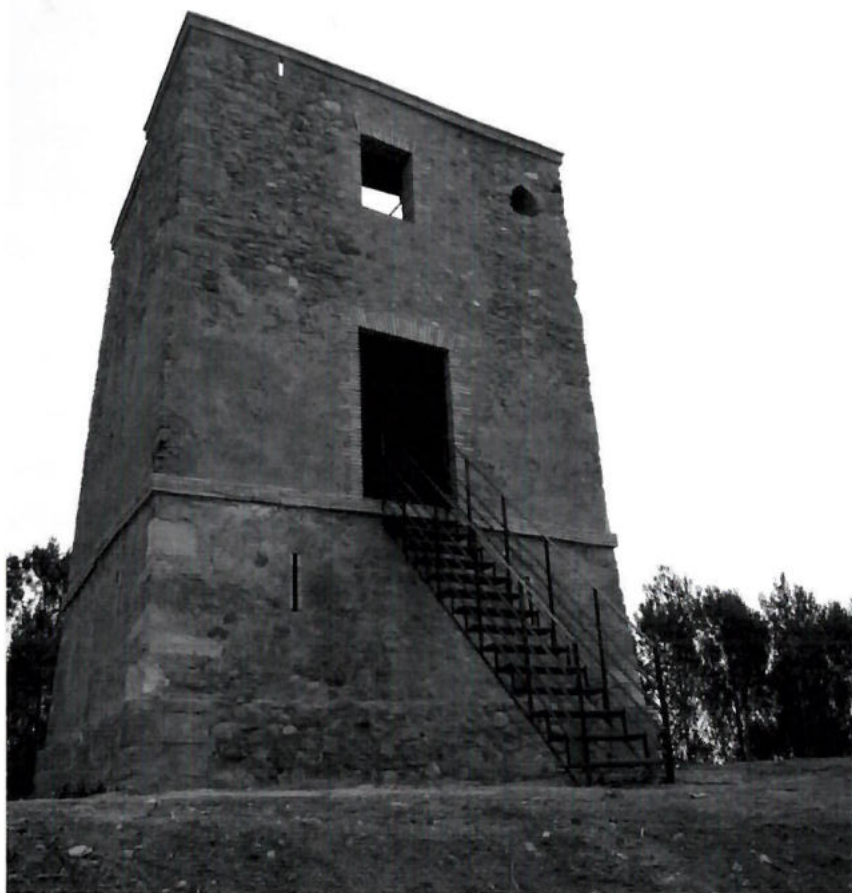
Vista general de la façana principal de l'edifici, un cop acabada la restauració. S'hi pot observar una escala metàl·lica que imita la situació i la forma de l'original de fusta.
