## Restauración de Santa María de Porqueras

*Por Tomás Frigola, Pbro.*

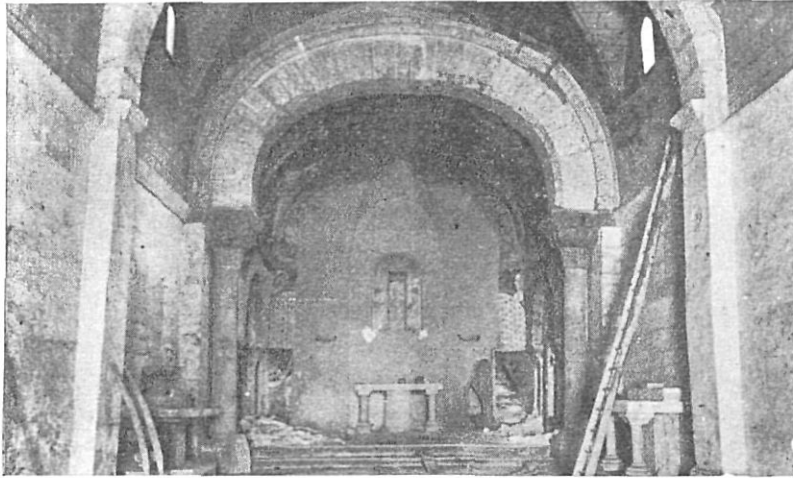
*Aspecto del arco triunfal y la iglesia sin restaurar*

Derribado el muro que separaba el ábside del presbiterio, apareció aquél tal como quedó después de las reformas practicadas en él a raíz de los terremotos del siglo XV. La consolidación de esta parte de la iglesia es la que más había preocupado a los párrocos a través de los siglos. El libro de la obra da cuenta repetidas veces de las múltiples reparaciones habidas en ella. Por fin el Servicio de Defensa del Patrimonio Artístico Nacional se arriesgó

Al correr de los años se había intentado no pocas veces la restauración del arco triunfal. Definitivamente ha ido a cargo del Servicio de defensa del P. A. N., quien la ha consolidado empotrando dos grandes vigas de hierro en el interior de sus contrafuertes, atirantadas y unidas a unos zunchos de hierro armado empotrados en todo el semicírculo del ábside. Esta operación dejó admirablemente encadenada toda la cabecera de la iglesia.
