Rehabilitació dels Banys Àrabs: coberta del frigidari.

La rehabilitació en els monuments: el cas dels Banys Àrabs

LLUÍS BAYONA i PRATS

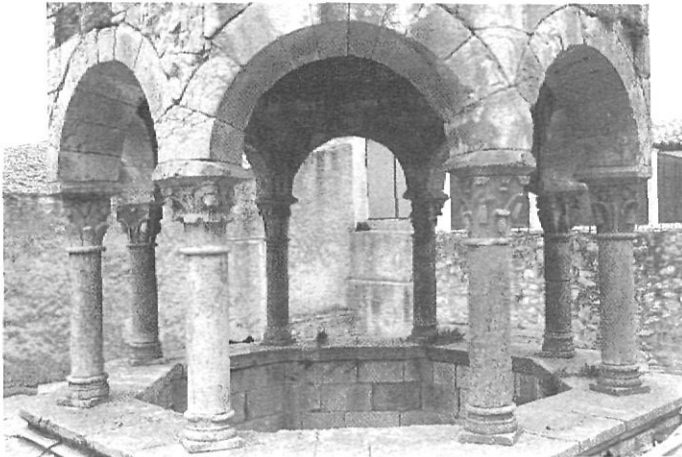
La part exterior de la llanterna, amb els seus vuit capitells.

La problemàtica dels Banys Àrabs té diversos punts importants. Les cobertes, en la seva globalitat, tenen problemes greus d'humitat que estan deteriorant tota l'estructura. La llanterna exterior del frigidari té problemes greus de descomposició de la pedra.

A partir d'aquests punts s'ha estudiat de fons una coberta amb planxes metàl·liques noves no sols al frigidari sinó també al tepidari i als caldaris; això sí, seguint la forma del recobriment original. S'estan fent anàlisis del tipus de pedra per tal de fer-hi una intervenció de consolidació i hidrofugació de la llanterna.
