# Restauración del dolmen de "La Creu d'en Cobertella" (Rosas)

Por F. Riuzó

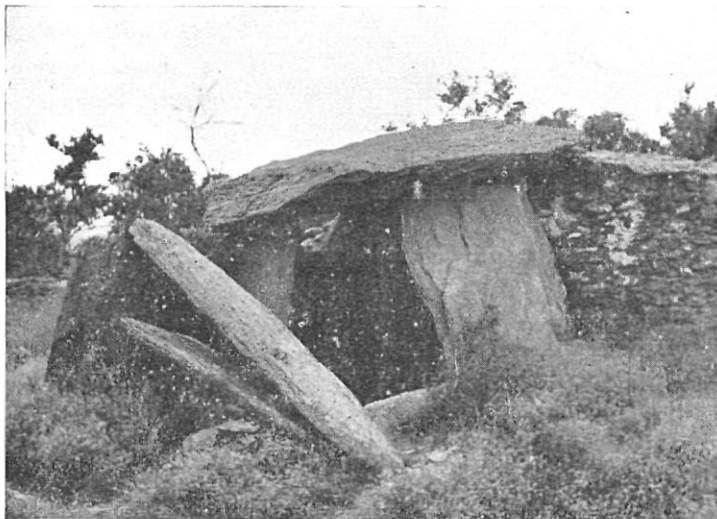
Dolmen de La Creu d'En Cobertella antes de la restauración

Adosado a un grueso muro en seco que por la parte Norte limitaba un patio de la casa y que en realidad era el lindero de la propiedad por este lado, se hallaba la mole de este gran megalito. Este grueso muro ocultaba unos setenta centímetros el monumento por aquel lado, incluidos los extremos de las últimas piedras verticales laterales, de tal forma que la vertical del fondo, colocada entre aquéllas, solamente podía verse por el interior de la cámara.
