Embellecimiento de los contornos de la Iglesia de San Miguel de Fluviá

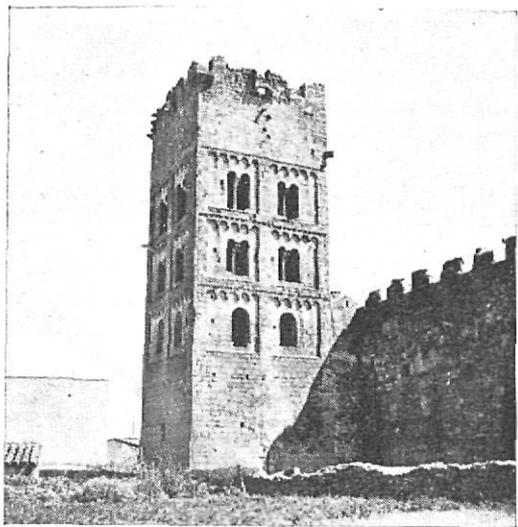
Torre-campanario de San Miguel de Fluviá. — Foto Riuró.

El despeje de las tierras y escombros que en cantidad considerable se habían depositado a lo largo de los siglos junto a los muros del monumento, constituyendo lo que fué cementerio hoy en desuso, han tenido como consecuencia la liberación de una buena parte de aquellas estructuras románicas bellísimas y de monumental aspecto como pocas pueden verse en el Ampurdán. La silueta de la magnífica torre de tipo lombardo, de doble aspecto religioso y militar, puesto que se halla rematada por una fortificación, consigue ahora mayor esbeltez y extraordinarias proporciones.

En 1929 la Diputación de Gerona procedió a los primeros trabajos de restauración de esta torre, los que esperamos sean completados en breve con algunas reparaciones de sillares maltratados por el tiempo y con la colocación de una escalera que permita ascender a su cima. Posteriormente a la guerra de Liberación el señor Obispo llevó a cabo la dignificación del interior del

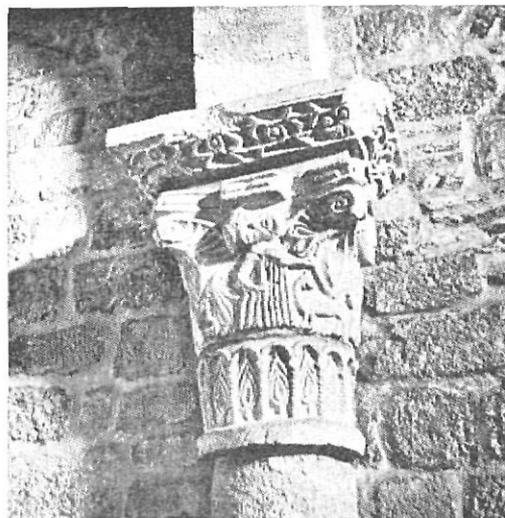
Uno de los interesantísimos capiteles que decoran la iglesia románica. — Foto Riuró.

Muy importante es la decoración escultural de los capiteles de la nave relacionados con otros monumentos gerundenses, así como deben tenerse en cuenta, pa-

ra la historia de la arquitectura ampurdanesa, las basas de las columnas, de tipo califal y otras características.
