Restauración de Monumentos

Trabajos de consolidación y exploraciones en San Pedro de Roda

Obras de conservación en el muelle griego de Ampurias

Obras en la Torre de San Pedro de Galligans

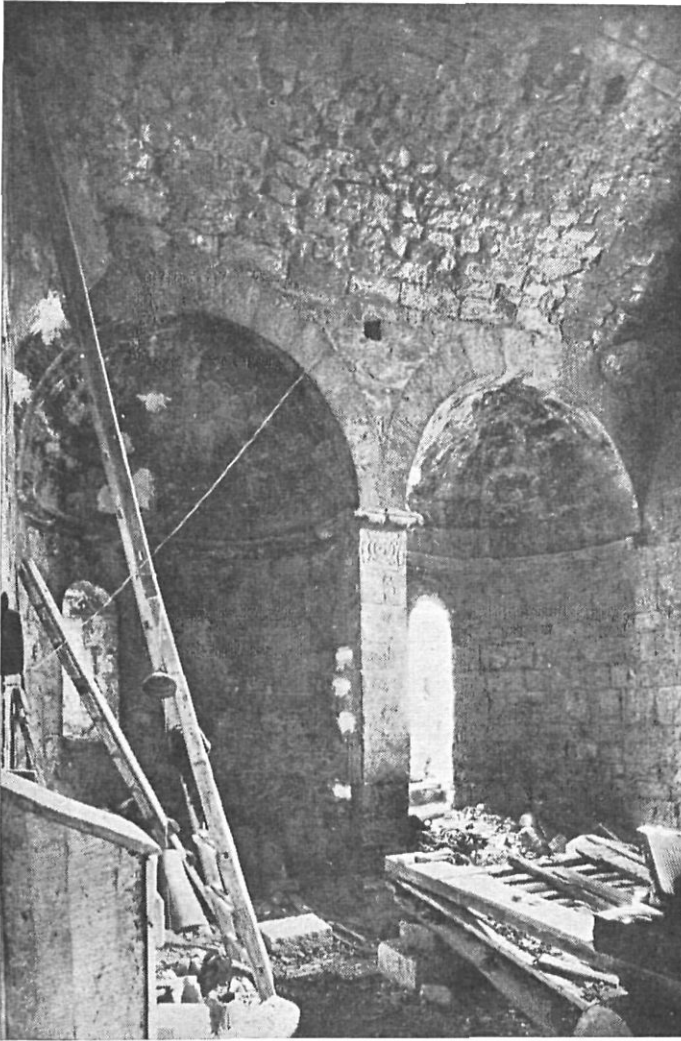
En los centros de los huecos existentes aparecen "in situ" las basas de las columnas de sostenimiento de los capiteles en forma de zapata que figuran en cada uno de los costados del octógono, demostrándose cómo estaba constituido en sus dos pisos con ventanales ajimezados.

Las fotografías que se acompañan demuestran el estado actual de las obras hacia el final de la primera campaña desarrollada en las mismas; y el interior del cuerpo bajo de la torre, con el doble ábside acusado al exterior.

Como ya informamos anteriormente han seguido a todo ritmo los trabajos de la torre de San Pedro de Galligans. Las exploraciones llevadas a cabo en el interior de las estructuras existentes, modificadas algunas tras la guerra de la Independencia, y en otros casos incluso otras anteriormente, siguen manifestando todos los detalles estructurales de la obra primitiva, en muchos casos oculta por las modificaciones habidas.
