T E S E L A

ARQUEOLOGICA

Importante descubrimiento Arqueológico en Besalú

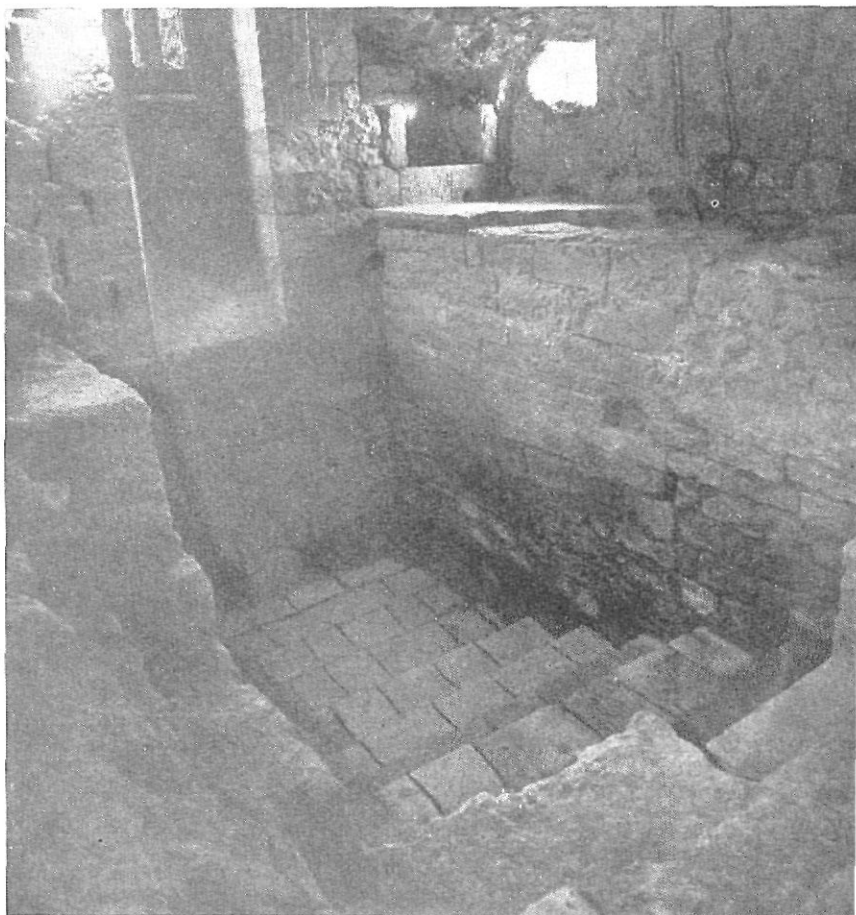
BESALÚ (GERONA)

ESCALA 1:50

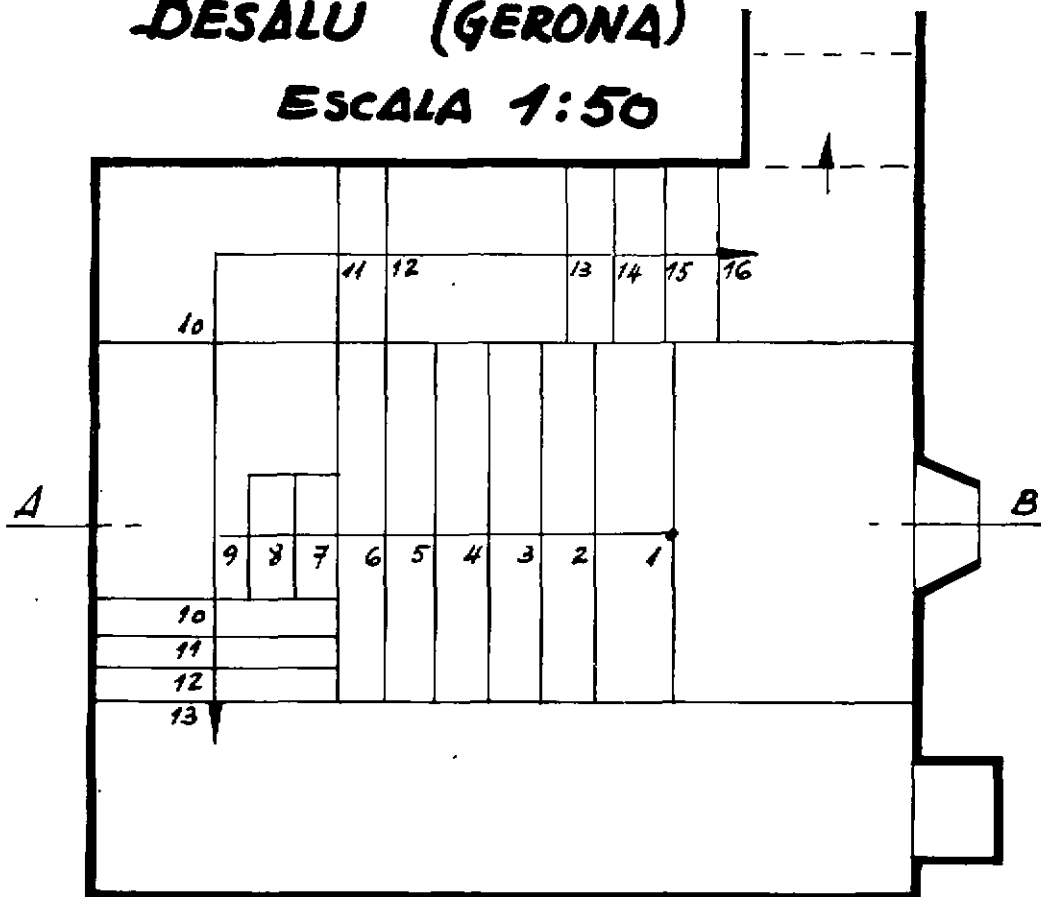
PLANTA

Se trata de una dependencia de planta cuadrangular de unos 5'50 metros por 4'50, cubierta con bóveda de medio punto de cañizo seguido en la que se muestra patente la existencia del cañizo que cubrió las cimbras cuando su construcción. Una ventana lateral centrada en su muro Norte, con doble derrame, parecía ser la única abertura existente, hoy tapiada. En el suelo de la cámara se hallaba centrada bajo la ventana, una piscina rectangular en parte visible, limitada por un muro de regulares sillares, algunos bien escuadrados, rematados por una sencilla cornisa conservada en parte en su lugar originario.

Unos peldaños descienden a la piscina, mientras que otros conducen a un rellano de la parte Este que acaba con una hornacina practicada en el grueso del muro Norte, por donde, al parecer, debían tener entrada las aguas que por medio de un pequeño receptáculo con orificios que permitía cerrarse se filtraría el líquido que era conducido o vertido a la piscina inferior. En el extremo opuesto se ven, ya después de las primeras lim-

piezas, restos de un pequeño algibe angular que en sus tiempos había sido revocado. Por el costado Oeste los peldaños ascienden hasta llegar a la embocadura de un corredor que en aquella primera visita aparecía tapiado por un muro y relleno de tierras y escombros, el cual debía conducir al exterior o a otras dependencias situadas en un plano superior a la cavidad y en relación con ella probablemente, habida cuenta del destino que ya se vislumbra para la misma. Dicho corredor está siendo desbrozado

Y del estado en que se halla en estos momentos el edificio se publica un croquis de su planta y alzado del mismo, debido al Aparejador Municipal don Carlos Martínez y unas primeras fotografías obtenidas por el Dr. José María Bohigas.

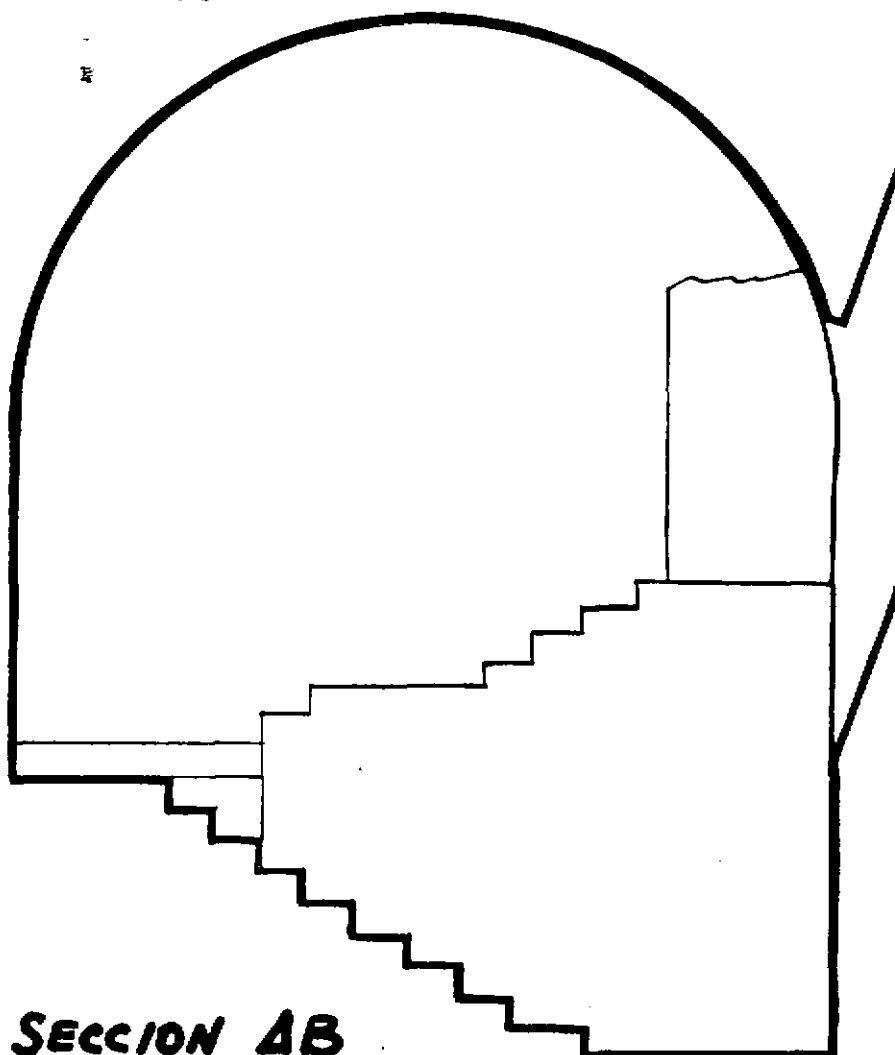
SECCION AB

La iluminación del local se obtenía por medio y a través de la ventana mencionada y la ventilación por unos tragaluces en forma de troneras, existentes en un costado de la bóveda.
