La vil·la romana de Vilauba després de deu anys de recerca

**PERE CASTAÑER I MASOLIVER
JOAQUIM TREMOLEDA I TRILLA
ASSUMPTA ROURA I
BONAVENTURA**

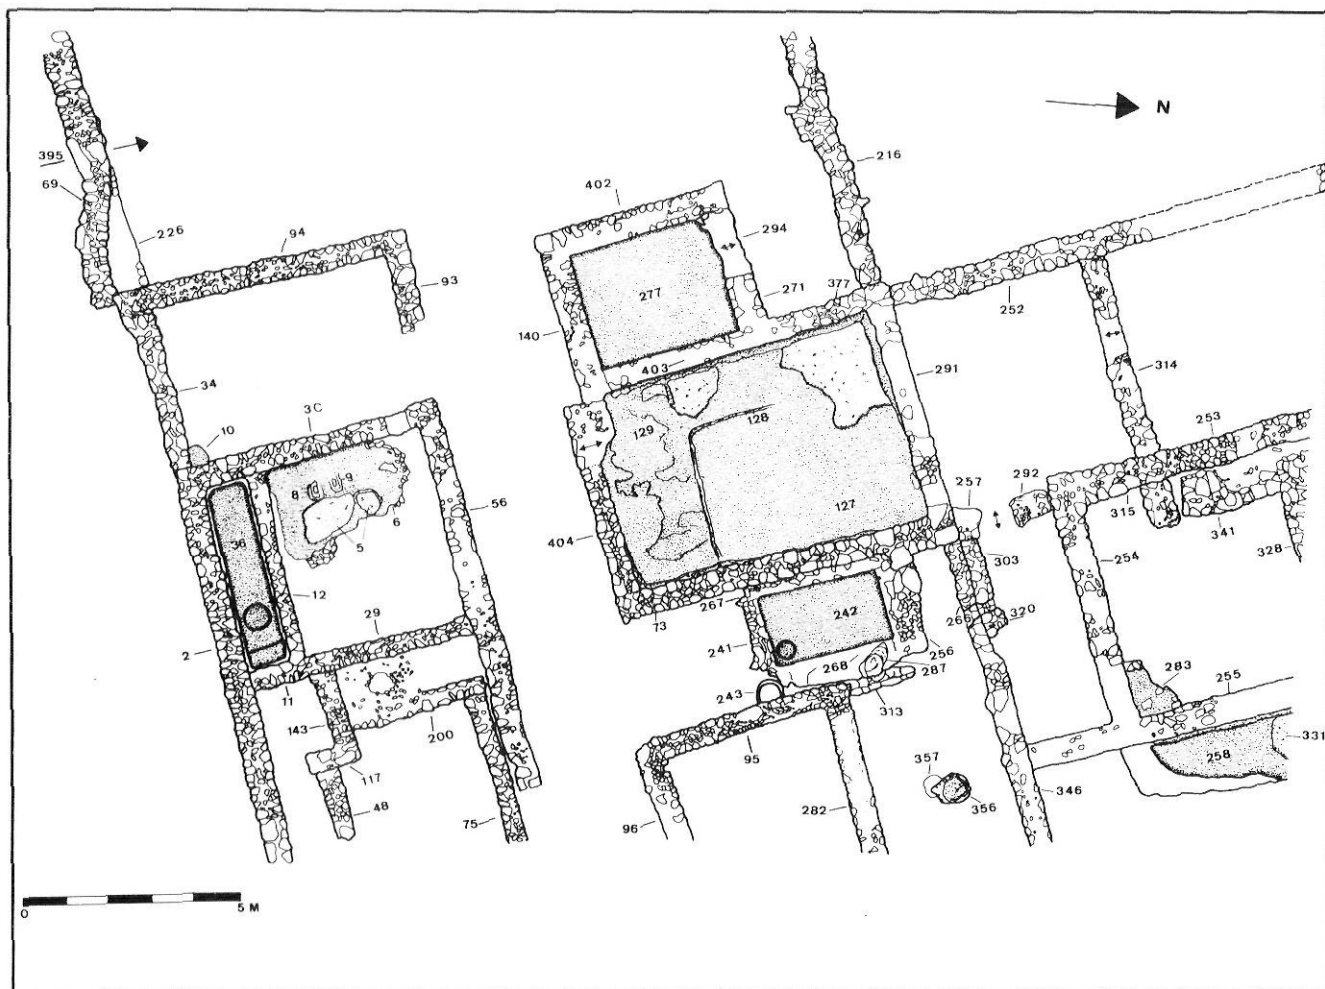
Planta general de la vil·la.

Durant els 10 anys d'excavacions a Vilauba, s'han posat al descobert un gran nombre d'estructures que podem veure reflectides a la planta general. Tot seguit intentarem explicar breuement quina és l'evolució i la seqüència històrica d'aquest jaciment, perquè des del moment de la seva fundació fins al seu abandonament definitiu, l'edifici sofrí moltes transformacions, no solament pel que fa al seu aspecte extern, sinó també a la seva funcionalitat.

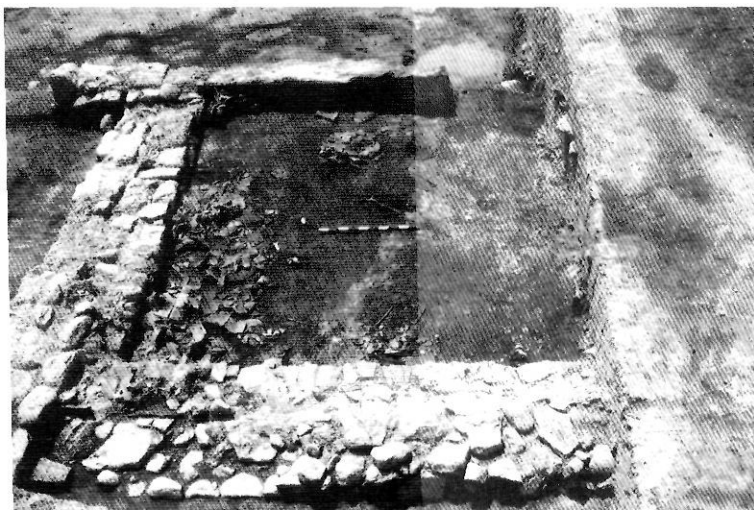
Cuina de Vilauba durant l'excavació.

D'aquest conjunt d'habitacions que comuniquen amb el passadís, cal comentar l'excavació de la que s'ha interpretat com la cuina de la vil·la. És una estança de dimensions considerables, amb unes banquetes adossades als murs que la delimiten, al damunt de les quals s'hi ha pogut trobar gran quantitat d'objectes ceràmics i metàl·lics. La seva distribució espacial demostra també que estaven col·locats segons la seva funcionalitat, per una banda els objectes per a contenir líquids (gerres, sobretot), per l'altra, els destinats a contenir matèries sòlides com blat, olives, etc. (contenedors de major capacitat) i en un altre cantó la vaixel·la de taula que, com era normal en aquell moment, provenia del nord d'Àfrica. Molts d'aquests atuells anaven penjats a la paret mitjançant ganxos. Hem pogut recuperar, també, objectes metàl·lics, ganivets, etc... necessaris per a l'ús domèstic.

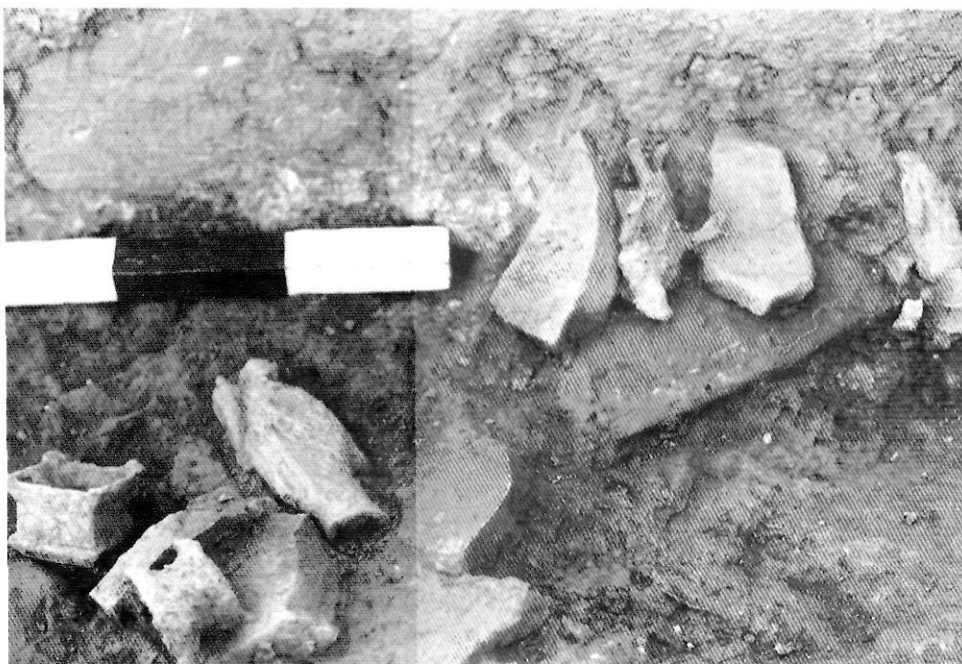
Estatuetes i pedestals, tal i com es trobaren a l'interior del larari.

Al costat mateix de la cuina, per la banda est, i excavada també durant la campanya de 1987, hem pogut descobrir i determinar la funcionalitat d'una altra habitació, on trobarem tres estatuetes de bronze i els pedestals destinats a sostenir-les. El seu estudi ha permès veure que es tractava dels Lars, és a dir, petites imatges a les quals els propietaris de la vil·la dirigien les seves oracions i donaven culte, però destinades especialment a la protecció de la casa i dels seus habitants. En aquest cas es tracta d'una imatge de la deessa Isis-Fortuna, una del déu Mercuri i un petit Lar. Aquestes estàtues es trobaren caigudes en un angle de l'habitació i probablement devien estar col·locades en un petit ninxol a la paret, tal com es solia fer normalment en aquell moment.

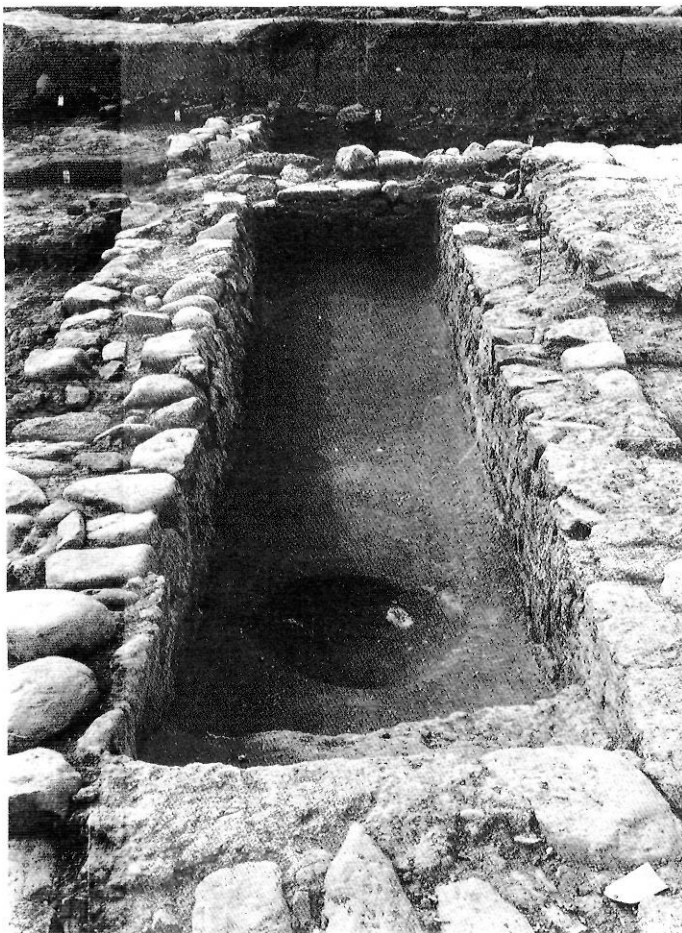
Cisterna per a contenir oli.

La resta d'estructures d'aquest segon període estan relacionades amb la producció d'oli; així, per exemple, hem trobat nombroses cisternes per a contenir aquest líquid, algunes amb gran capacitat i amb un forat per a la decantació.

Pel que fa als elements constructius, direm que hi ha algunes diferències respecte al període anterior, fet que es deu a la diferent funcionalitat que a partir d'ara tenen les estructures de l'edifici. Les parets són fetes amb còdols units en sec i que poden tenir un alçat de tovot igual que en el període anterior. Un altre tret diferencial són els nivells de paviment d'*opus signinum* (picadís de ceràmica unit amb argamassa), això podria estar relacionat amb l'activitat laboral que s'hi desenvolupava, ja que requeria una major duresa del sòl (a la sala de premsat, per exemple). Aquest tipus de paviment, pel fet d'ésser impermeable s'utilitzava també per a recobrir les cisternes.
