Destrucció del patrimoni

DESTRUCCIÓ DE LES MURALLES

ARA PERILLA LA VILA VELLA

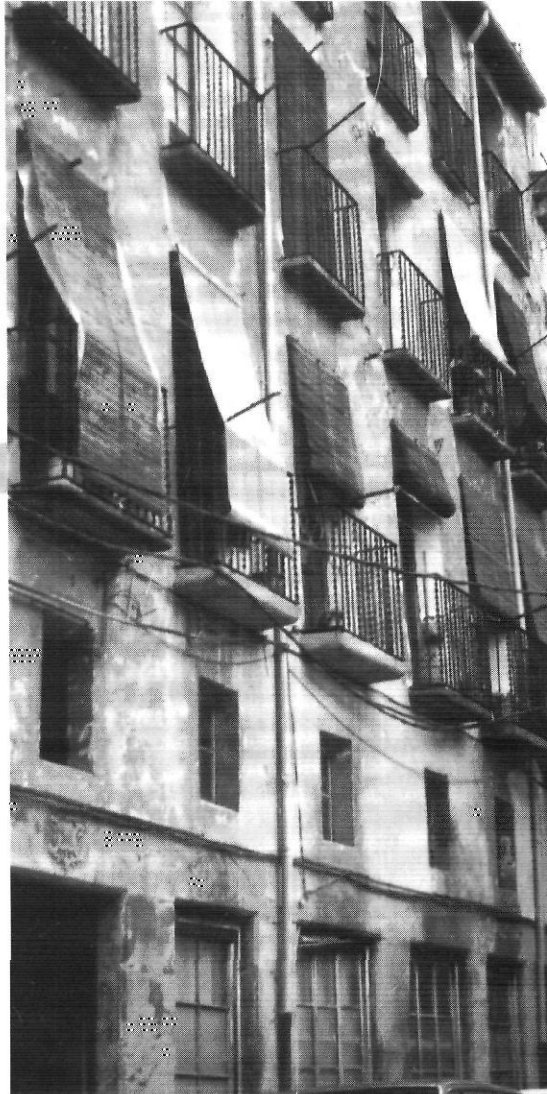
Façanes de les Cases d'en Bach, de les quals en perilla la seva conservació.

Les cases que desapareixen són majoritàriament del segle XVIII, com ho indiquen les seves llindes, algunes amb rocalla. Entre aquestes hi ha les cases d'en Bac, un gran casal ben conegut per tota persona interessada pel patrimoni arquitectònic olotí, ja que és tot un prototipus de tipologia d'edificació al centre de la vila, amb quatre plantes d'altura. Des de la planta s'inicia l'estructura de les vuit obertures, que aquí són portes, en l'entresol petites finestres, i balconades en els tres pisos superiors, tot perfectament simètric a partir d'un eix central.

Aquest edifici ja ser un model que es va repetir més modestament en altres edificacions contemporànies i posteriors. La casa té a la porta principal una llinda que data la seva construcció, 1720, comunica al carrer de l'Aigua, on té la façana principal, per un pas interior del carrer de la Proa.
